# Ecocardiologia

Endocardite su protesi: ruolo dell'eco nella diagnosi

Mariateresa Librera

Servizio di Ecocardiografia  
Clinica Mediterranea Napoli

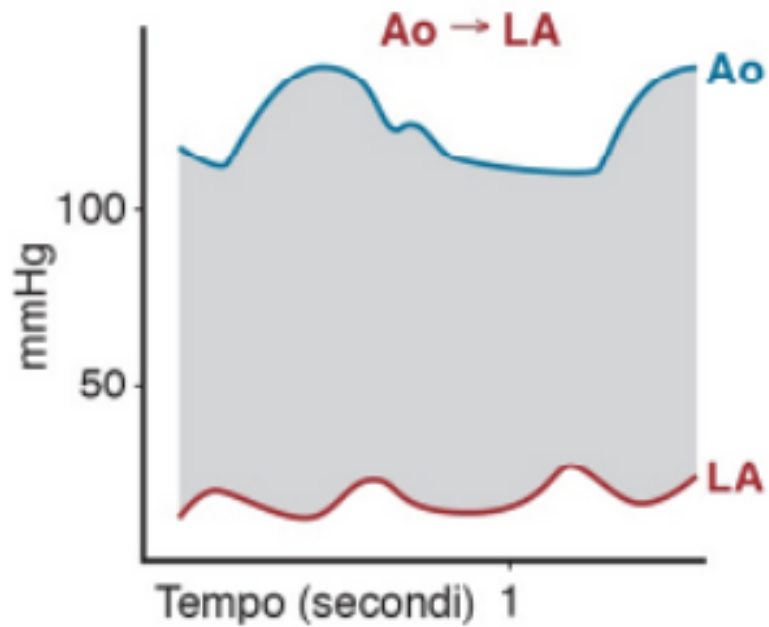
La rottura di un ascesso/ pseudoaneurisma o la distruzione localizzata di tessuto valvolare e perivalvolare o periprotetico possono determinare la fistolizzazione verso le camere adiacenti; **le fistole sono vie di comunicazione tra il lume vascolare o ventricolare sinistro e le altre camere cardiache**

In una fistola tra Ao ed AS si osserva una velocità elevata, un flusso sistolico e diastolico continuo con una differenza pressoria elevata fra queste camere lungo tutto il ciclo cardiaco

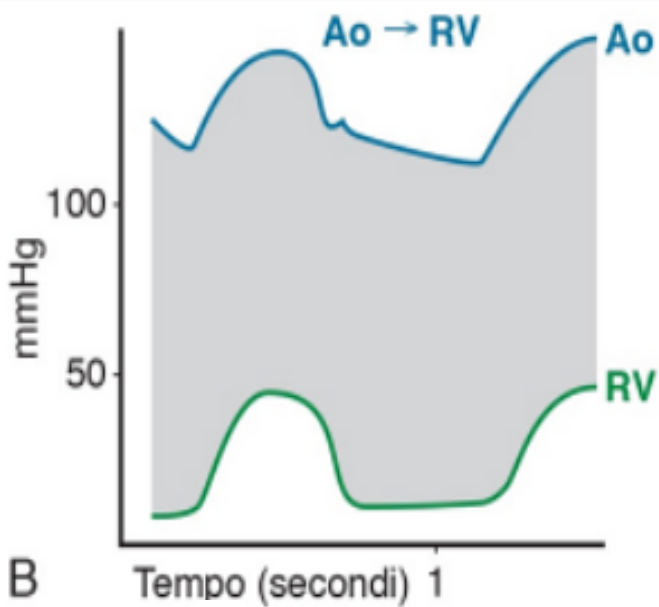
Una fistola dall'aorta al VD, dovuta all'ascesso anulare aortico, determina una velocità di flusso sistolico e diastolico elevata, che si riflette in una grande differenza pressoria tra aorta e VD. La velocità diminuisce leggermente in sistole non appena il gradiente pressorio si riduce per la contrazione del VD

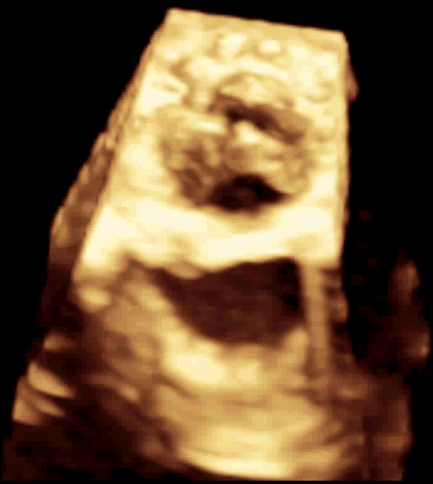
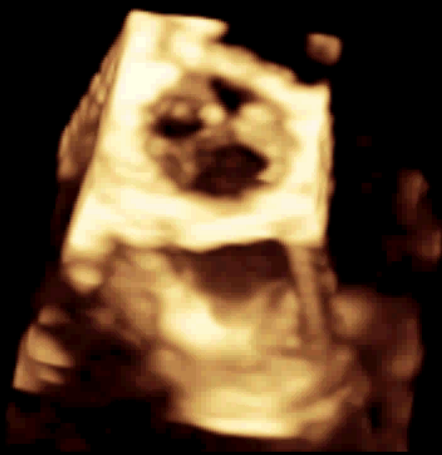
L'eco 3D TEE ha mostrato fornire informazioni aggiuntive nella valutazione dell'endocardite su protesi

Permette di visualizzare l'intera protesi (specialmente quelle in posizione mitralica ed aortica)

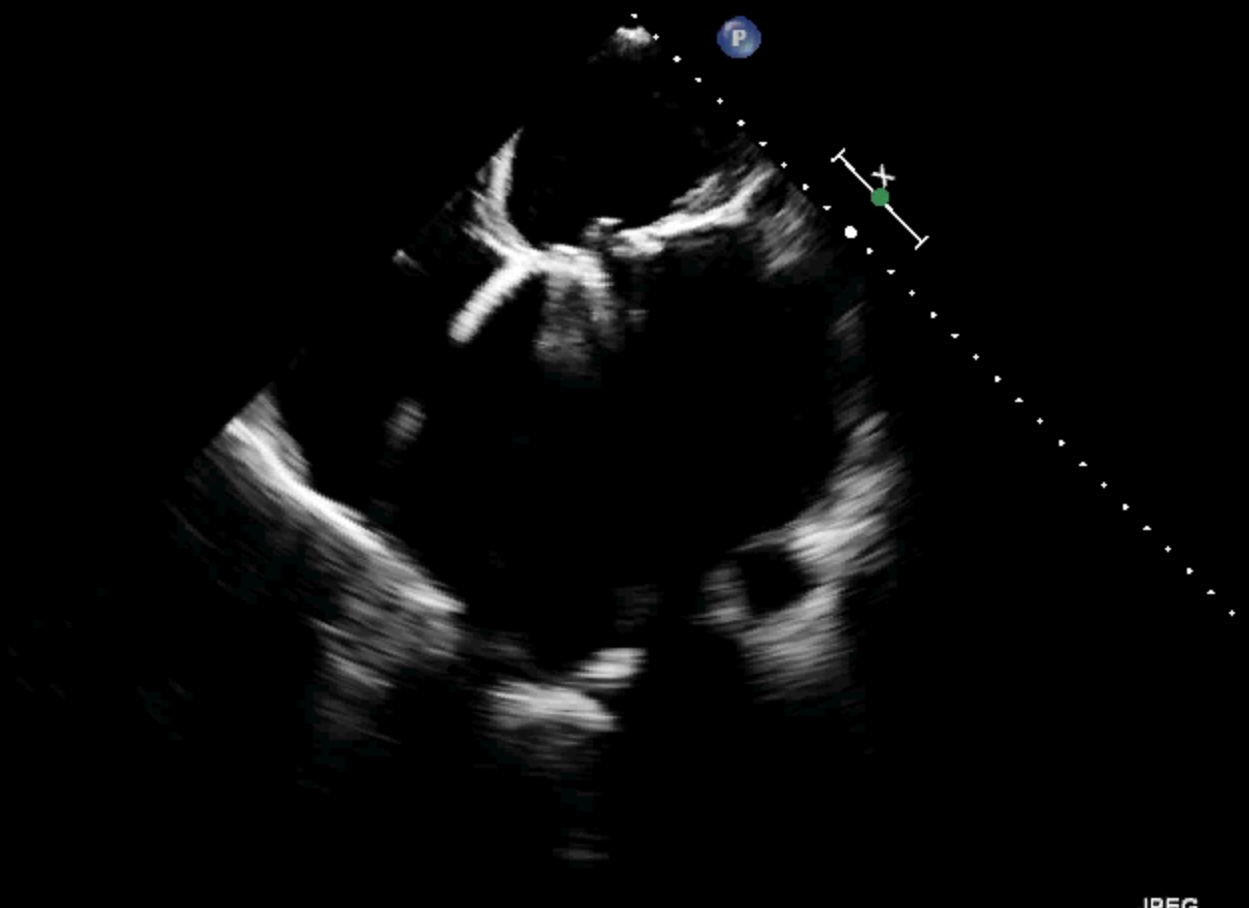
# Deiscenze di protesi mitraliche

occorrono principalmente:

nella regione **posteriore e laterale**

sono solo molto raramente localizzate in sede anteriore

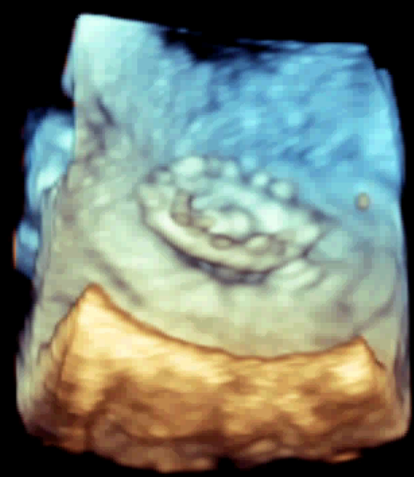
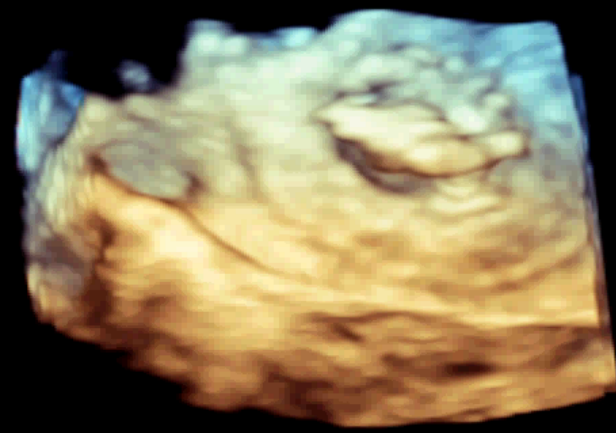
Se la deiscenza supera il 40% della circonferenza dell'anello di sutura si verifica il basculamento o "rocking" protesico con rigurgito severo ed insufficienza cardiaca
